Stationäre Abflussmessung am Pegel Kriebstein UP an der Zschopau

2 OTT SLD & LogoSens 2

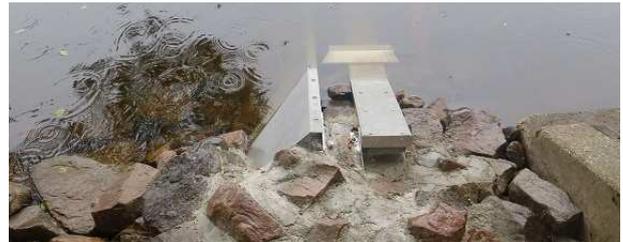
Die Ausrüstung erfolgte 2011 mit 2 OTT SLD mit 600 KHz und 1 MHz, betrieben über einen OTT LogoSens 2 mit Datenabruf als 15 Minuten-Mittelwert über Festnetz. Ein kleiner Pufferakku soll kurzzeitige Spannungsausfälle überbrücken.

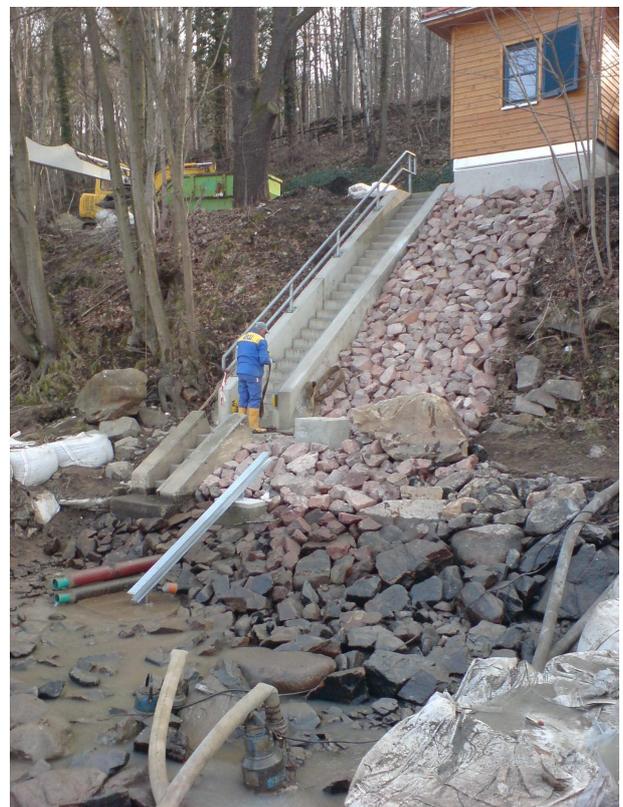
Die Pegelanlage während der Rekonstruktion. Deutlich sind im trockengelegten Gewässerbett die Halterungen für die beiden SLD-Sensoren zu erkennen.

Der untere Sensor wurde höhenverstellbar auf einem Doppel-T-Träger montiert, der obere fest auf einem Betonfundament im Böschungsbereich verankert.

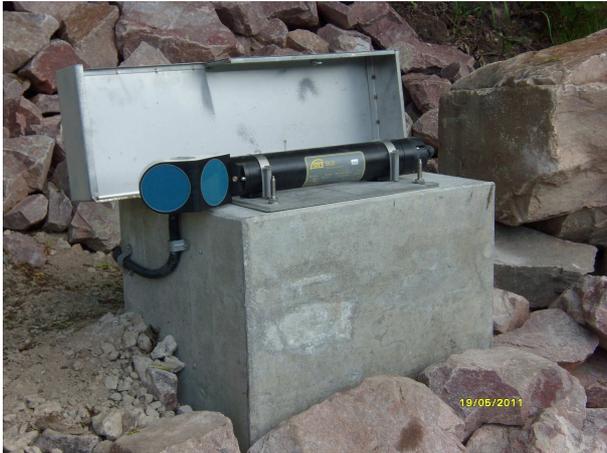
Montierter Sensor der oberen Messebene mit abschließbarer Schutzhaube

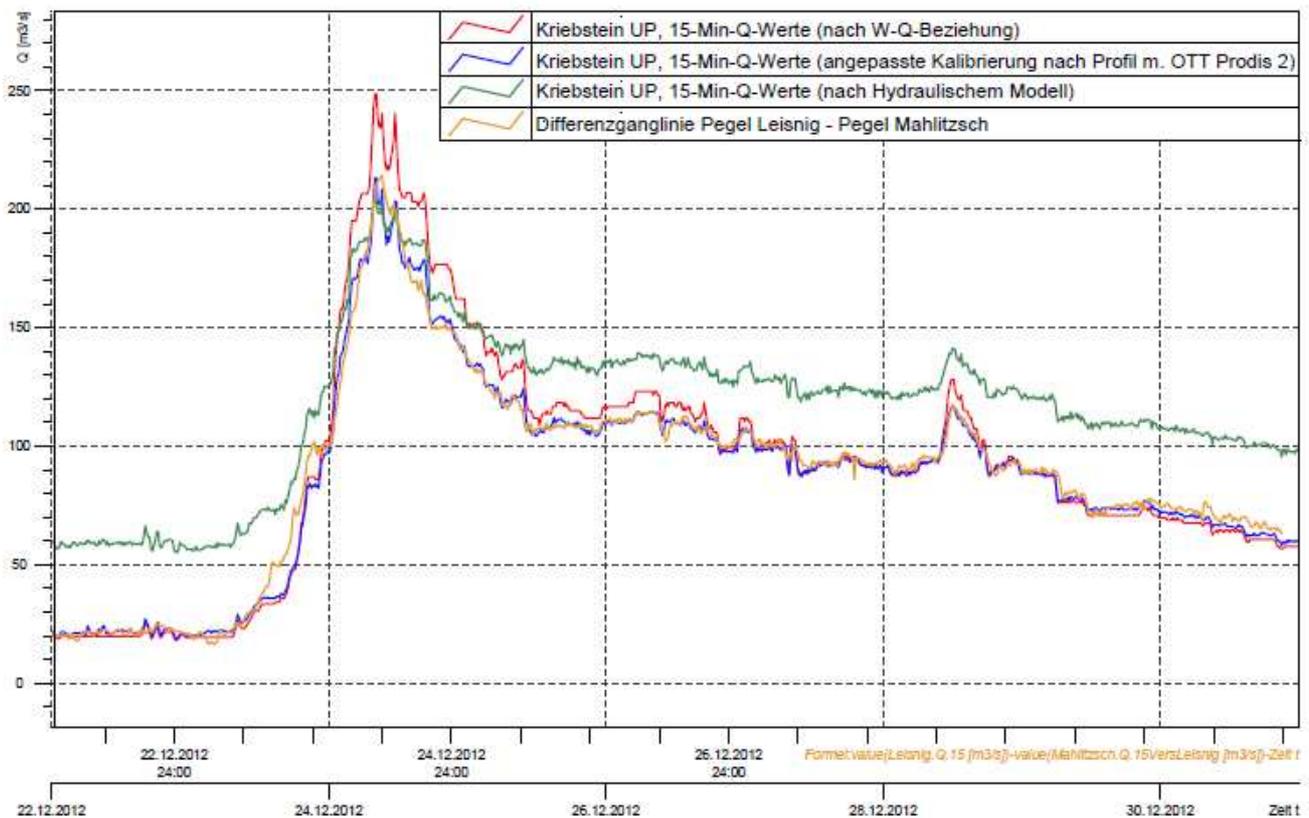
Abflussganglinien am Pegel Kriebstein UP während des Dezemberhochwassers 2012 nach W-Q-Beziehung, OTT SLD-Anlage (verschiedene Kalibrierungen) und Längsschnittvergleich

Es wurden 2 Durchflussganglinien aufgezeichnet, eine entsprechend der im vorab gerechneten hydraulischen Modell ermittelten Kalibrierung, die zweite nach einer vorerst provisorischen Kalibrierung unter Einbeziehung von Profil und bis dato vorhandenen Messungen.

Eine über einen Längsschnittvergleich ermittelte dritte Ganglinie brachte 2 Erkenntnisse:

- Die theoretisch aufgestellte Wasserstands-Durchfluss-Beziehung trifft im oberen Bereich nicht zu.
- Die Ganglinien der beiden Kalibrierungen nähern sich im HW-Bereich an, im Mittelwasserbereich liefert die Modell-Kalibrierung jedoch keine zutreffenden Werte, hier schlagen die Ungenauigkeiten in der Aufstellung des Geländemodells mit größeren absoluten Abweichungen zu Buche.

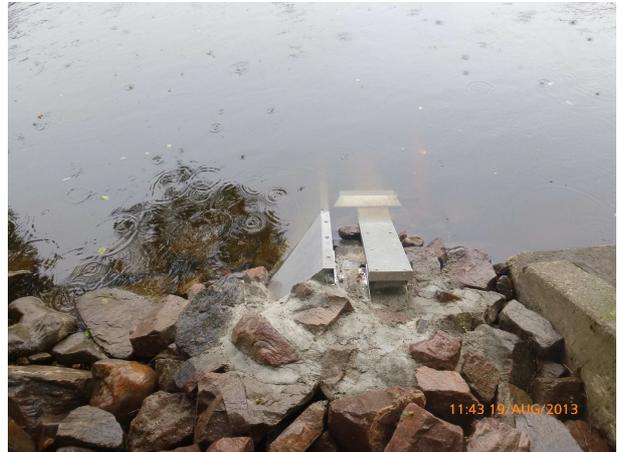
Umgebauter Geräteträger der unteren Messebene mit Abweiserblech

Während des Hochwassers der Zschopau im Juni 2013 wurde der Träger des unteren Sensors durch Treibgut beschädigt. Damit konnten keine adäquaten Daten mehr gewonnen werden. Im Moment wird gerade an einer Rekonstruktion der Durchflusswerte anhand der alleinigen Daten des oberen Sensors gearbeitet.

Die Befestigung beider Sensoren wurde noch einmal überarbeitet, so dass wir hoffen, bei künftigen Hochwässern wieder auf die zuverlässigen Daten zurückgreifen zu können.
